Έλεγχος υφιστάμενων γεφυρών από σκυρόδεμα Evaluation of Greek old concrete river road bridges

ΠΕΡΙΛΗΨΗ: Παρουσιάζονται και σχολιάζονται τα αποτελέσματα από τρεις γέφυρες που ελέγχθηκαν στα πλαίσια τη συνεργασίας του Εργαστηρίου Δομικών Υλικών του Α.Π.Θ. με το Τμήμα Συντήρησης Γεφυρών της Εγνατίας Οδός Α.Ε. Η μεθοδολογία ελέγχου περιλάμβανε, μεταξύ άλλων, οπτική παρατήρηση, αποτύπωση παθολογίας και προσδιορισμό ή εκτίμηση των εναπομείναντων μηχανικών χαρακτηριστικών και ελαστικότητας. Χρησιμοποιήθηκαν μη-καταστρεπτικές μέθοδοι, αλλά και λήψη πυρήνων, ενώ διενεργήθηκε και προσδιορισμός πορώδους, ΡΗ, βάθους ενανθράκωσης του σκυροδέματος, όπως και της περιεκτικότητάς του σε χλωρίοντα και άλλα άλατα. Στις περιπτώσεις αυτές αναγνωρίστηκαν η τοπογραφία των βλαβών και ο μηχανισμός της διάβρωσης ή όποιας άλλης προσβολής του σκυροδέματος. Επιπρόσθετα, από τη σύγκριση των αποτελεσμάτων με αυτά των αρχείων της Εγνατίας Οδός Α.Ε., φαίνεται ότι υπάρχουν κάποιες περιοχές στις γέφυρες που είναι πιο ευάλωτες. Αυτές οι περιοχές θα μπορούσαν να προστατευτούν καλύτερα, προκειμένου να αυξηθεί ο ωφέλιμος χρόνος ζωής των γεφυρών από σκυρόδεμα.

ABSTRACT: The results from three concrete river bridges are

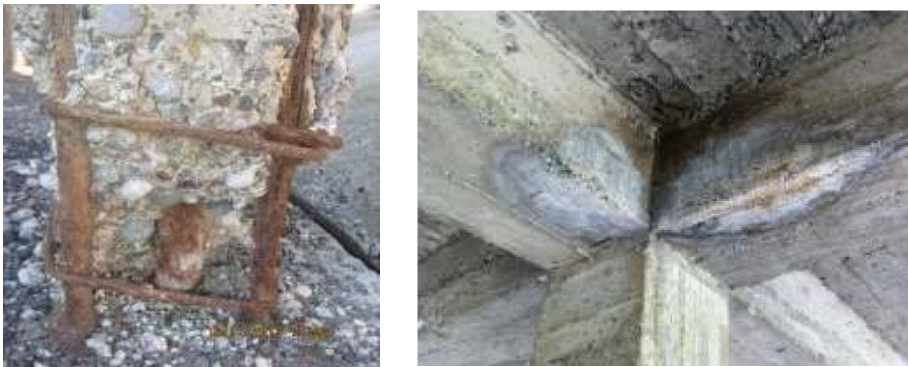
Στο Σχήμα 3 φαίνεται εκτεταμένη αποκόλληση υλικού, εμφάνιση του οπλισμού και προχωρημένη διάβρωση του. Η έκταση της φθοράς του σκυροδέματος κυμαίνεται από ήπια έως πολύ σοβαρή, ενώ βρέθηκαν και εξανθήσεις (Σχήμα 3). Κρυμμένοι ασφαλτικοί αρμοί βρέθηκαν στο κατάστρωμα της γέφυρας, οι οποίοι επιτρέπουν τη διαρροή νερού στα κύρια φέροντα στοιχεία της γέφυρας. Αυτή η συνεχιζόμενη απορροή υδάτων μέσα από τα δομικά στοιχεία φαίνεται να προκαλεί σοβαρές φθορές στο σκυρόδεμα, αλλά και διάβρωση του οπλισμού.

Σχήμα 3. Ολική αποκόλληση σκυροδέματος, εμφάνιση και διάβρωση οπλισμού σε υποστύλωμα (αριστερά) και εξανθήσεις σε δοκούς (δεξιά) – γέφυρα Βενέτικου

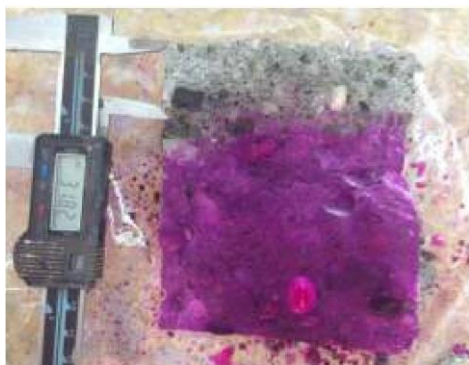
Για τον υπολογισμό του βάθους ενανθράκωσης αρχικά χρησιμοποιήθηκε ψεκασμός με δείκτη φαινολοφθαλείνης στις θέσεις δειγματοληψίας (Σχήμα 4), όπου ενανθράκωση βάθους μεγαλύτερου των 30 mm βρέθηκε σε όλες τις θέσεις. Οι εργαστηριακοί χημικοί έλεγχοι περιλάμβαναν προσδιορισμό Cl⁻, SO₄⁻², NO₃⁻ και PH, τόσο στην εξωτερική επιφάνεια του πυρήνα (συνήθως στα εξωτερικά 3 cm του πυρήνα), όσο και στο εσωτερικό του πυρήνα (συνήθως σε βάθη > 7 cm από την επιφάνεια του πυρήνα). Τα αποτελέσματα φαίνονται στον Πίνακα 2.

Σχήμα 4. Εκτίμηση βάθους ενανθράκωσης (αριστερά) και μικροσκοπική παρατήρηση σκυροδέματος πυρήνων (δεξιά) – γέφυρα Βενέτικου

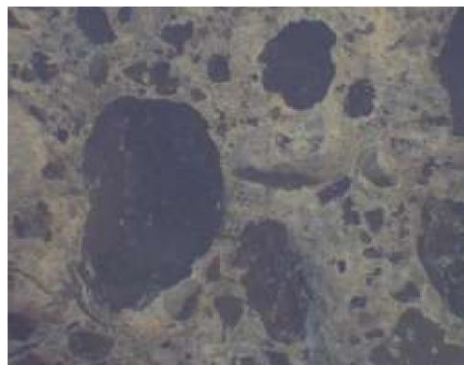
Η μικροσκοπική παρατήρηση των πυρήνων (Σχήμα 4) έδειξε ότι τα αδρανή αποτελούνται από λεία φυσικά πυριτικά χαλίκια και άμμο, χωρίς πολύ καλή κοκκομετρική διαβάθμιση αλλά με επαρκή συνάφεια αδρανών-τσιμεντόπαστας. Η τσιμεντόπαστα είχε εκτιμώμενο πορώδες 7-8% και διάμετρο πόρων λιγότερο από 400 μm, ενώ δεν ανιχνεύθηκε παρουσία αλάτων.

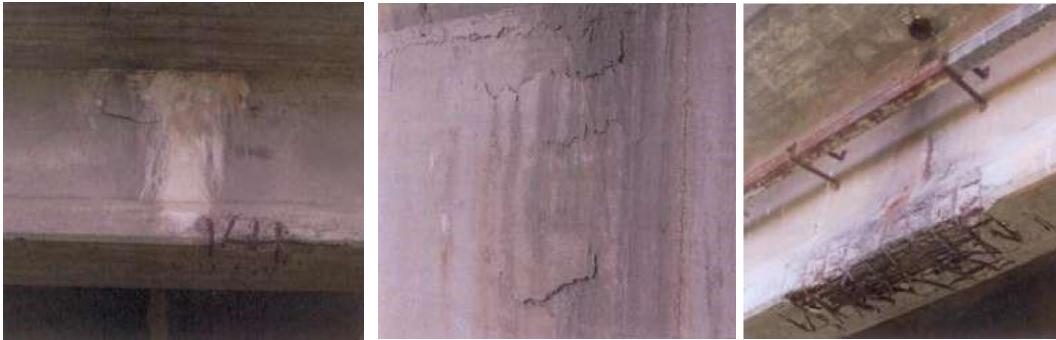
Η γέφυρα λειτουργεί σε δυσμενές περιβάλλον, μια και η περιοχή παρουσιάζει υψηλή υγρασία και βρίσκεται σε απόσταση 5 km από τη θάλασσα. Οι κύριες

φθορές που εντοπίστηκαν ήταν εξάνθηση, απολέπιση, εκτεταμένες αποκολλήσεις και διάβρωση του χάλυβα (Σχήμα 5). Λόγω του ότι το έδαφος είναι χαλαρό στην κοίτη του ποταμού παρατηρήθηκαν εκτεταμένες διαφορικές καθιζήσεις. Τα παλαιού τύπου ελαστομερή εφέδρανα έχουν αστοχήσει στην πλειονότητά τους, μια και οι ενσωματωμένοι μεταλλικοί δίσκοι τους έχουν διαβρωθεί και διογκωθεί.

Σχήμα 5. Εξάνθηση σκυροδέματος (αριστερά), απολέπιση σκυροδέματος (μέσο), εκτεταμένη αποκόλληση υλικού και διάβρωση χάλυβα (δεξιά) – γέφυρα Αξιού

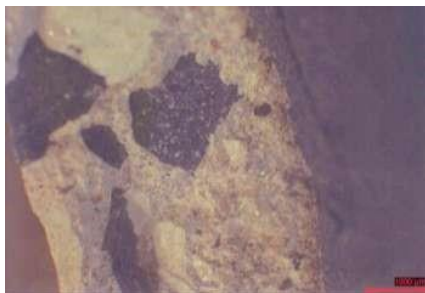
Η μικροσκοπική παρατήρηση του σκυροδέματος των πυρήνων έδειξε θραυστά, γωνιώδη αδρανή καλής κοκκομετρίας και καλή συνάφεια αδρανών-τσιμεντόπαστας (Σχήμα 6). Η τσιμεντόπαστα είχε χαμηλό μέσο πορώδες (κάτω από 7%), 500-800 μm μέση διάμετρο πόρων και περιορισμένη ρηγμάτωση, ενώ δεν ανιχνεύθηκαν άλατα.

Σχήμα 6. Μικροσκοπική παρατήρηση σκυροδέματος πυρήνων – γέφυρα Αξιού

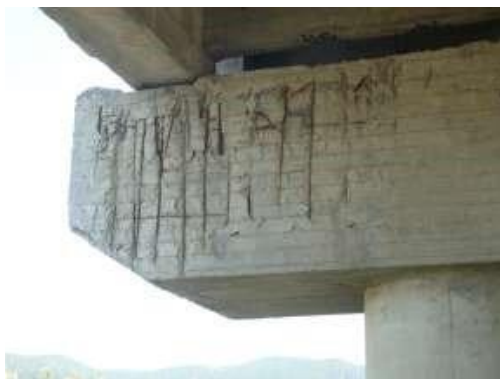
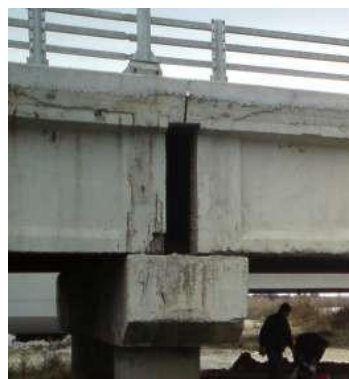
Τα υφιστάμενα αρχιτεκτονικά σχέδια κρίθηκαν επαρκή και χρησιμοποιήθηκαν για να απεικονίσουν την τρέχουσα κατάσταση και παθολογία της γέφυρας. Η γέφυρα λειτουργεί σε δυσμενές περιβάλλον, μια και η περιοχή παρουσιάζει υψηλή υγρασία και βρίσκεται σε απόσταση 2 km από τη θάλασσα. Οι κύριες φθορές που εντοπίστηκαν ήταν απολέπιση και αποκάλυψη και διάβρωση του χάλυβα οπλισμού, ενώ η ανεπαρκής επικάλυψη του οπλισμού και απορροή του νερού φαίνεται να προκαλούν τα περισσότερα προβλήματα (Σχήμα 7).

Σχήμα 7. Απολέπιση σκυροδέματος (αριστερά) και φθορά σκυροδέματος λόγω κακής απορροής υδάτων (δεξιά) – γέφυρα Στρυμόνα

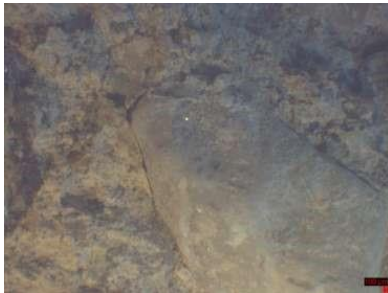
Η μικροσκοπική παρατήρηση του σκυροδέματος των πυρήνων έδειξε θραυστά,γωνιώδη αδρανή κακής κοκκομετρικής διαβάθμισης (Σχήμα 8). Κακή, επίσης, ήταν και η συνάφεια αδρανών-τσιμενόπαστας, ενώ δεν ανιχνεύθηκαν άλατα στους πόρους της τσιμεντόπαστας.

Σχήμα 8. Μικροσκοπική παρατήρηση σκυροδέματος (γέφυρα Στρυμόνα)
