Έλεγχος υφιστάμενων γεφυρών από σκυρόδεμα Evaluation of Greek old concrete river road bridges

ΠΕΡΙΛΗΨΗ: Παρουσιάζονται και σχολιάζονται τα αποτελέσματα από τρεις γέφυρες που ελέγχθηκαν στα πλαίσια τη συνεργασίας του Εργαστηρίου Δομικών Υλικών του Α.Π.Θ. με το Τμήμα Συντήρησης Γεφυρών της Εγνατίας Οδός Α.Ε. Η μεθοδολογία ελέγχου περιλάμβανε, μεταξύ άλλων, οπτική παρατήρηση, αποτύπωση παθολογίας και προσδιορισμό ή εκτίμηση των εναπομείναντων μηχανικών χαρακτηριστικών και ελαστικότητας. Χρησιμοποιήθηκαν μη-καταστρεπτικές μέθοδοι, αλλά και λήψη πυρήνων, ενώ διενεργήθηκε και προσδιορισμός πορώδους, ΡΗ, βάθους ενανθράκωσης του σκυροδέματος, όπως και της περιεκτικότητάς του σε χλωρίοντα και άλλα άλατα. Στις περιπτώσεις αυτές αναγνωρίστηκαν η τοπογραφία των βλαβών και ο μηχανισμός της διάβρωσης ή όποιας άλλης προσβολής του σκυροδέματος. Επιπρόσθετα, από τη σύγκριση των αποτελεσμάτων με αυτά των αρχείων της Εγνατίας Οδός Α.Ε., φαίνεται ότι υπάρχουν κάποιες περιοχές στις γέφυρες που είναι πιο ευάλωτες. Αυτές οι περιοχές θα μπορούσαν να προστατευτούν καλύτερα, προκειμένου να αυξηθεί ο ωφέλιμος χρόνος ζωής των γεφυρών από σκυρόδεμα.

ABSTRACT: The results from three concrete river bridges are

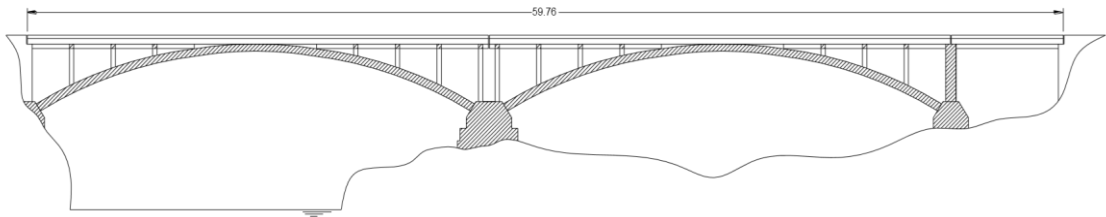
Σχήμα 1. Αρχιτεκτονική αποτύπωση της γέφυρας του Βενέτικου

Εφόσον δε βρέθηκαν αρχιτεκτονικά σχέδια, αρχικά διενεργήθηκε τοπογραφική αποτύπωση (Σχήμα 1). Επίσης, η κατηγορία σκυροδέματος και το είδος του χάλυβα οπλισμού ήταν άγνωστο, οπότε χρησιμοποιήθηκε ανιχνευτής οπλισμού για τον προσδιορισμό των θέσεων, του μεγέθους και του πάχους επικάλυψης του οπλισμού (Σχήμα 2). Η γέφυρα λειτουργεί σε δυσμενές περιβάλλον μια και η περιοχή εμφανίζει υψηλή υγρασία σε συνδυασμό με συχνές εναλλαγές ψύξης-απόψυξης κατά τη διάρκεια του χειμώνα. Πολλοί τύποι φθορών αναγνωρίστηκαν στην εξωτερική επιφάνεια του σκυροδέματος και καταγράφηκαν στους χάρτες παθολογίας.
